## TÚNEL DA LAGOINHA - MÉTODO CONSTRUTIVO E COMPORTAMENTO OBSERVADO

Antônio Cezer Motta Caleiro  
Construtora Andrade Gutierrez S/A.  
Carlos Augusto Campanhã  
Figueiredo Ferraz Consultoria e Engenharia de Projeto Ltda.  
Luiz Guilherme F. S. de Mello  
Victor F. B. de Mello & Associados S/C Ltda.

O presente trabalho visa descrever o método construtivo e o monitoramento do túnel da Lagoinha, em Belo Horizonte, cujo maciço foi objeto de vários estudos de tratamento devido às suas condições altamente desfavoráveis.

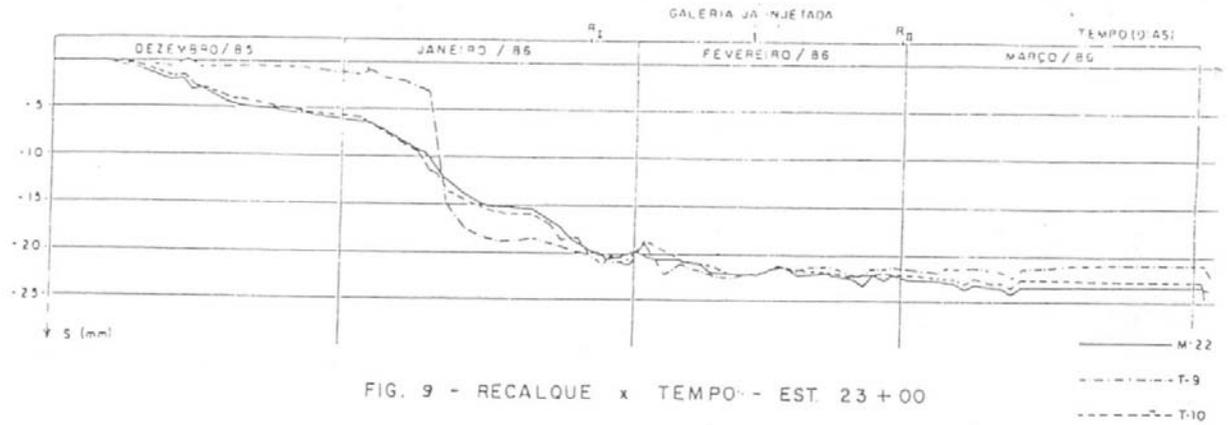
FIG. 9 - RECALQUE x TEMPO - EST. 23+00

A figura 9 apresenta algumas características de interesse:

- a aceleração de recalques a partir da 2a. quinzena de janeiro de 1986 (início da escavação do rebaixo a partir do emboque Sul).

- redução da velocidade de recalques e tendências de estabilização a partir de fevereiro de 1986.

- inexistência de atenuação de recalques do teto do túnel para a superfície (as leituras dos instrumentos T9, T10 e M22 são praticamente iguais).

A inexistência de atenuação de recalques pode ser melhor compreendida considerando-se que o aterro existente na estaca 23 é constituído de material não-consolidado e entulho. As deformações induzidas pela escavação do túnel provocam variações volumétricas consideráveis no material de cobertura, o que tende a aumentar os recalques observados no maciço. Estes recalques devidos a variações volumétricas tendem a igualar as leituras dos instrumentos situados ao longo da profundidade.

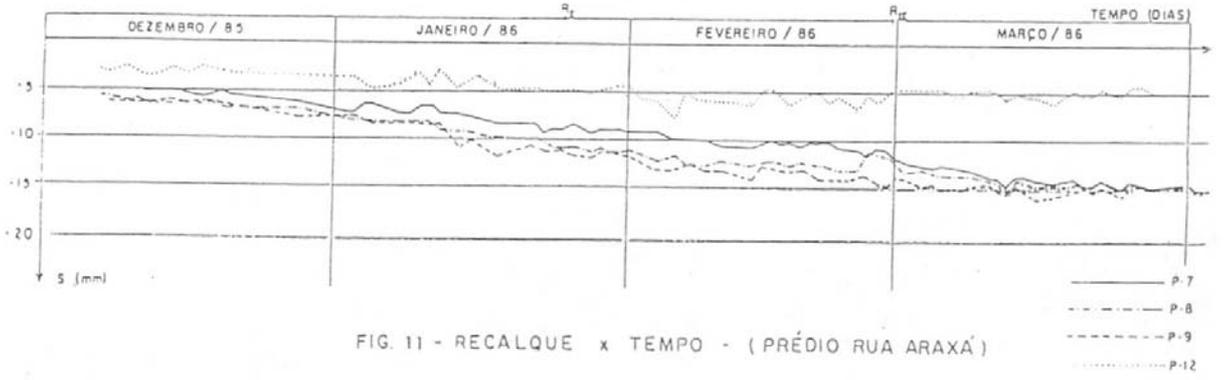
FIG. 11 - RECALQUE x TEMPO - (PRÉDIO RUA ARAXÁ)

A figura 11 apresenta as leituras de recalques para pinos do prédio da Rua Araxá. Estes pinos situam-se na face deste prédio mais próxima ao emboque Sul. A figura 12 apresenta as leituras de recalques para pinos, na face oposta ao emboque Sul. A figura 13 apresenta as leituras de recalques para pinos do prédio da Rua Ubá. Estes pinos estão colocados na face adjacente ao túnel, e encontram-se instalados no passeio (P2A, P3A e P4A) e nos pilares do prédio (P3 e P4).

No que se refere ao prédio da Rua Araxá, os recalques variam de 6 (P12) a 14mm (P9), aproximadamente, na face adjacente ao emboque Sul, e 0 a 2mm oposta a este emboque.

Analisando-se a evolução dos recalques vê-se que, para os pinos de face adjacente ao emboque Sul, houve uma tendência de aceleração de recalques na 2a. quinzena de janeiro, ao passo que em fevereiro a tendência foi de redução na velocidade de recalque e eventual estabilização.

a) a ordem de grandeza dos deslocamentos é menor nas estruturas (aprox. 14mm de recalque máximo nos pinos do prédio da Rua Araxá, contra 23mm do marco superficial M22).

Ambos os efeitos acima, conforme já mencionado, devem-se ao fato de a estrutura do prédio da Rua Araxá ter suas fundações assentes a grande profundidade, em solo saprolítico mais rígido e consistente do que o aterro de entulho sobrejacente, sofrendo assim menor influência das deformações de maciço.

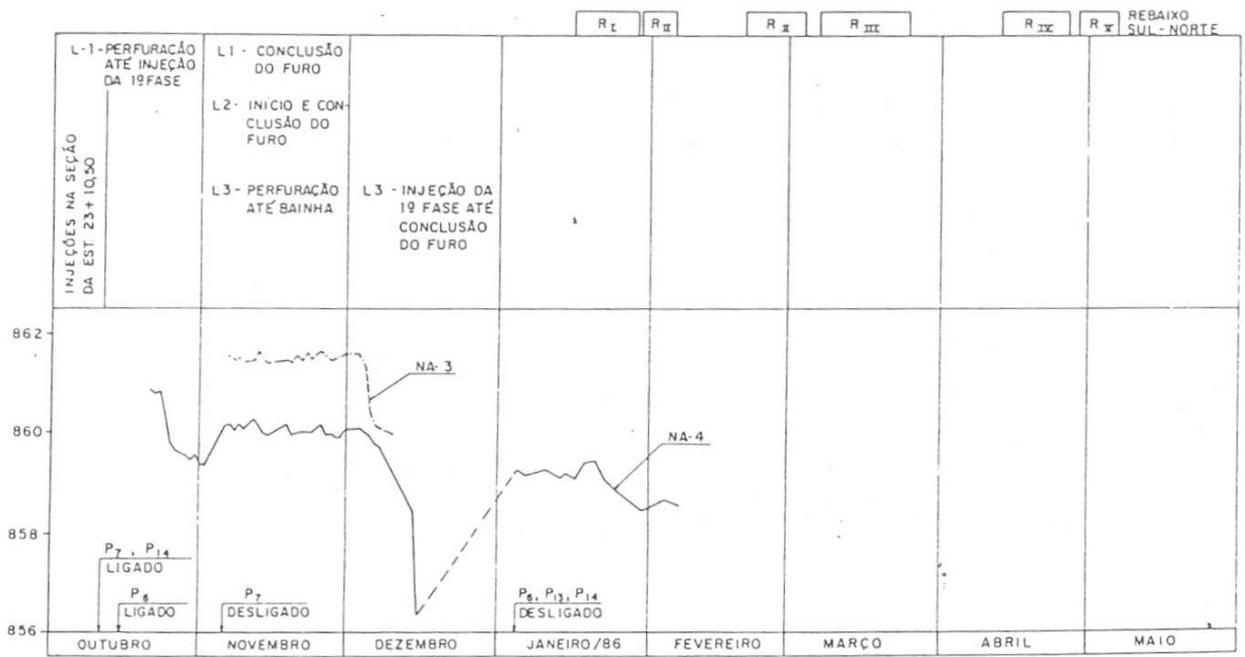
FIG. 10 - SINTESE DOS EVENTOS DE ESCAVAÇÃO

Nesses gráficos nota-se um súbito acréscimo dos recalques a partir de meados de janeiro de 1986, que vieram a se desacelerar ou até se estabilizar no começo de fevereiro. Confrontando-se este comportamento com os principais eventos de execução do túnel que poderiam ter induzido tais recalques (Fig.10), verifica-se que nem as injeções de tratamento do maciço nem o rebaixamento do nível d'água (com suas variações observadas) ocorrem simultaneamente aos recalques. Nota-se, porém, que a evolução dos recalques está intimamente ligada à escavação dos rebaixos do túnel a partir do emboque Sul. Tal explanação de ligação causa-e-efeito nos parece suficiente para justificar o comportamento observado.

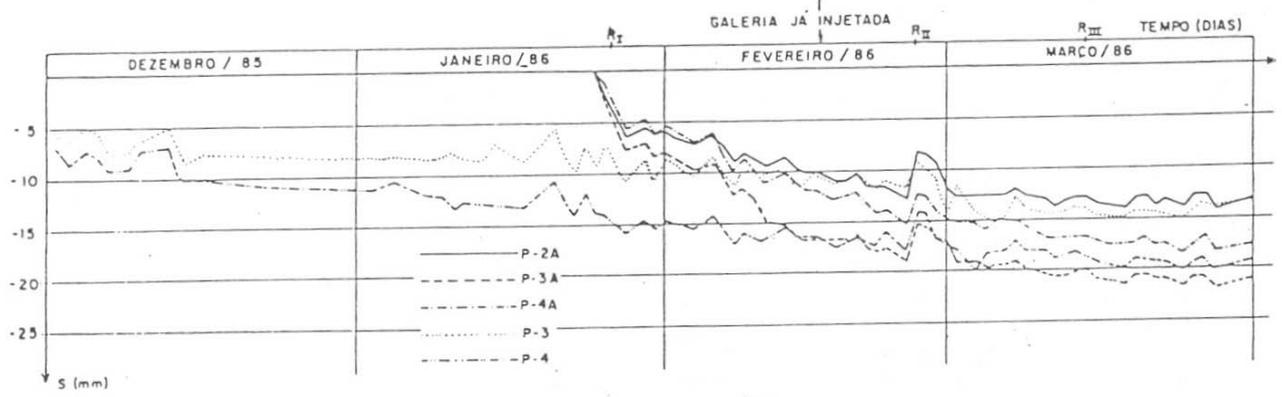
FIG. 13 - RECALQUE x TEMPO - (PRÉDIO RUA ARAXÁ)

No prédio da Rua Ubá os recalques medidos variaram entre 11 e 18mm aproximadamente. Este incremento de recalques, não causou nenhum dano estrutural aparente, exceto por uma fissura capilar em uma das lajes.
