## TÚNEL DA LAGOINHA - MÉTODO CONSTRUTIVO E COMPORTAMENTO OBSERVADO

Antônio Cezer Motta Caleiro  
Construtora Andrade Gutierrez S/A.  
Carlos Augusto Campanhã  
Figueiredo Ferraz Consultoria e Engenharia de Projeto Ltda.  
Luiz Guilherme F. S. de Mello  
Victor F. B. de Mello & Associados S/C Ltda.

O presente trabalho visa descrever o método construtivo e o monitoramento do túnel da Lagoinha, em Belo Horizonte, cujo maciço foi objeto de vários estudos de tratamento devido às suas condições altamente desfavoráveis.

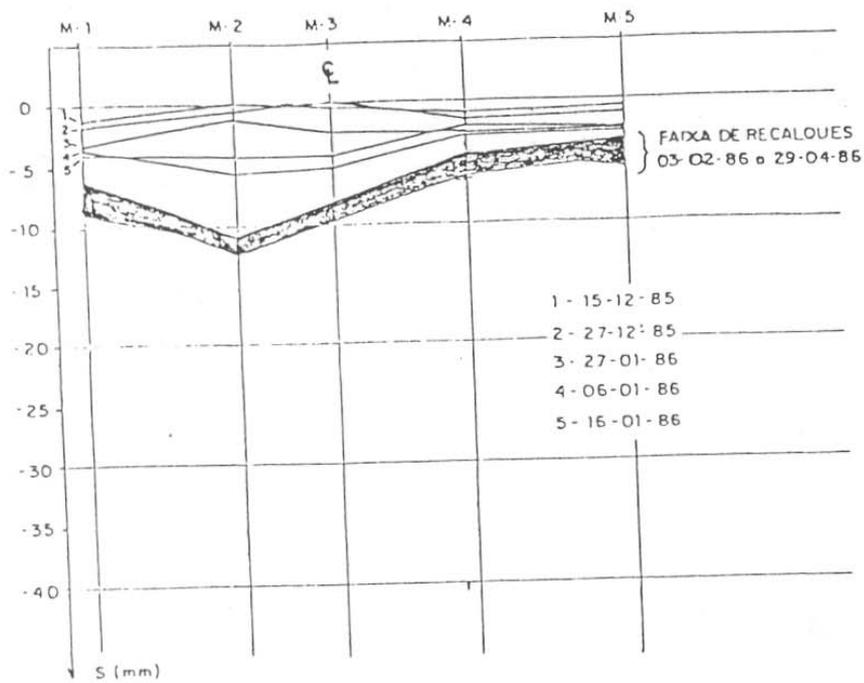
FIG. 3 - MARCOS SUPERFICIAIS - EST. 20 + 8,0

Nas figuras 3 a 9 encontram-se plotados gráficos de recalques medidos ao longo do tempo nos marcos superficiais e tassômetros existentes nas proximidades do emboque Sul e dos prédios mencionados.
